4. 現況のまとめと保存活用への課題

4-1　保存管理の課題

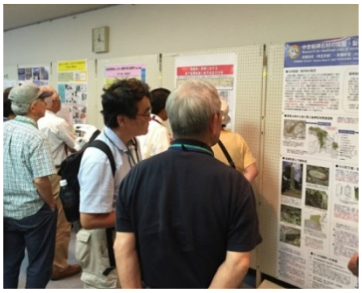
現況	
 	下里・青山板碑製作遺跡についてのパンフレットの配布、小川町 HP での紹介、シンポジウム、展示、遺跡見学会などが行われているほか、他の博物館などの機関に資料の提供を行っている。 また、現地には解説板が設置されている。 （写真上：H26 町主催現地見学会 写真下：H26 町主催シンポジウム）

（写真上：H27 町主催展示会
写真下：H28 研究団体と共催研究会）

各種の活動により、下里・青山板碑製作遺跡は町民の間で知られるようになったが、今後の活用においては、板碑の生産と流通だけではなく、板碑に象徴される中世の信仰・精神文化を知る上でも重要な遺跡であることを踏まえ、「板碑」とは何かなどより広い視点から有効な活用を図る必要がある。

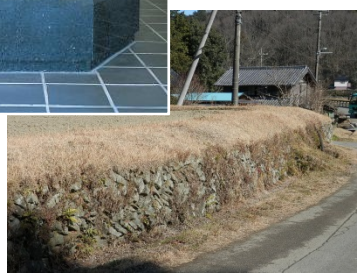
下里や青山地内には、板碑に関わる多様な歴史文化資源、緑泥石片岩を利用した石碑、構造物などが多く存在している。
（写真上：国重要文化財「石造法華経供養塔（六面幢）」
写真下：割谷地区周辺に所在する青石による構造物）

板碑製作遺跡を一つの核として、地域の歴史的経緯や風土に根ざした様々な文化財や周辺環境を含めた総合的な保存活用につなげるため、これら多様な歴史文化資源を踏まえたストーリーを構築し、「面」として保存活用を図り、地域の歴史的魅力を発信する必要がある。
