小川町学校施設長寿命化計画

令和3年3月

小川町教育委員会

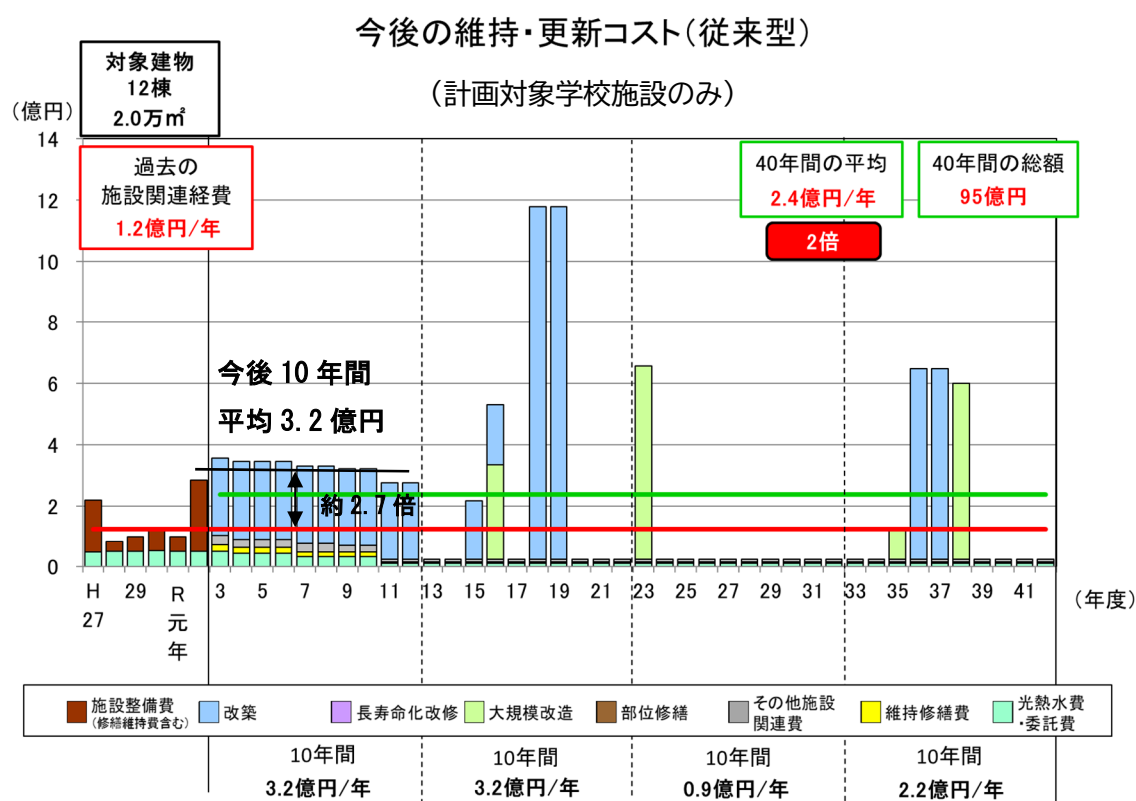
一方、計画対象学校施設(小川小学校、西中学校、樺台中学校)を40年で建替える従来の修繕・改修を今後も続けた場合、今後40年間のコストは95億円(年平均更新費用2.4億円)の費用がかかります。これは、直近5年間の施設関連経費1.2億円/年の約2倍です。

令和3年度から令和12年度の10年間では、小川小学校の建替えが集中するため直近5年間と比べ、約 2.7 倍のコストがかかります。令和15・16年度は西中学校特別教室棟の建替え、令和18・19年度は樺台中学校校舎棟の建替え、令和36・37年度は西中学校校舎棟の建替え時期となっています。

注) 文部科学省の試算ソフトの使用により試算
